ESTUDIO DE IMPACTO AMBIENTAL Y SOCIAL ALCAIDÍA DEPARTAMENTAL

ANEXO VII

RELEVAMIENTO DEL ARBOLADO - ALCALDÍA TIGRE

Octubre 2022

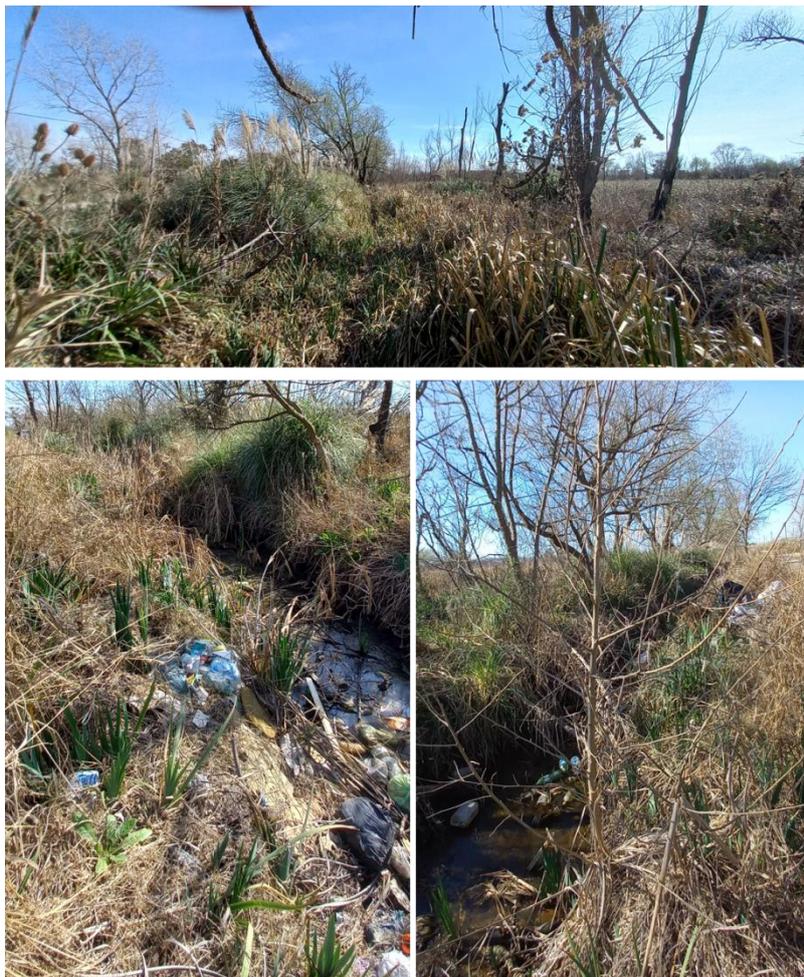
Figura 5 Desechos y vegetación predominante en la zona de escurrimiento (zanja) sobre la calle Roque Sáenz Peña.

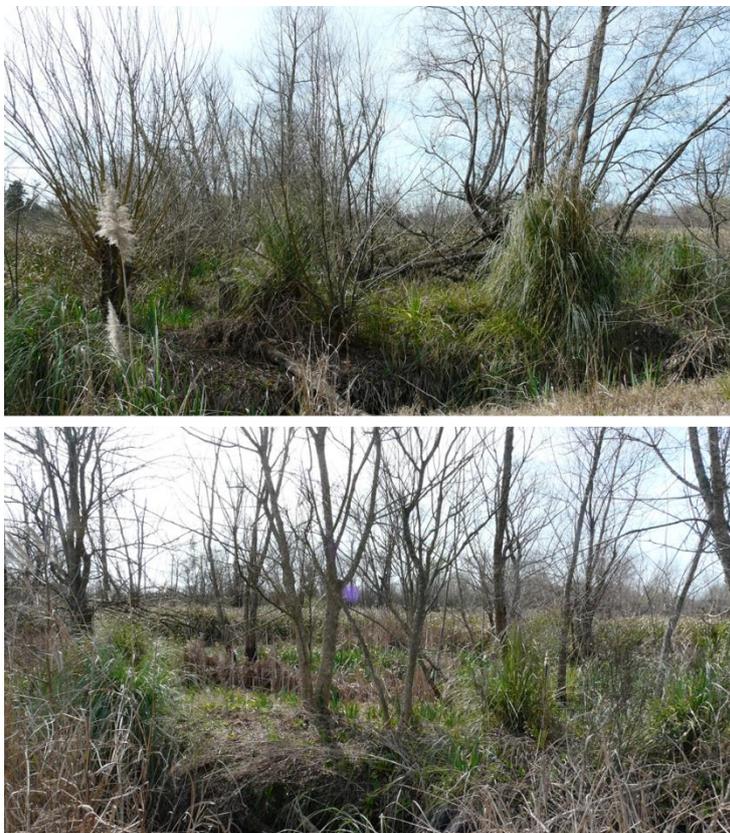
Figura 6 Ejemplares de mediano porte del sector

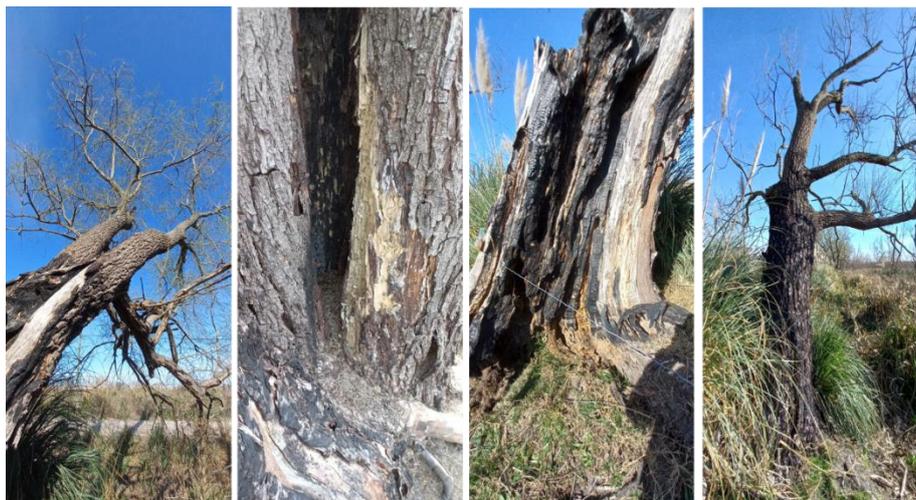
Zona elevada que se encuentra entre la vía de circulación vehicular (calle Roque Sáenz Peña) y la zanja: Caracterizado por ejemplares de mediano a gran porte del género *Salix* "Sauce" y *Populus* "Álamo". La mayoría de los ejemplares se encuentran ramificados desde la base, vandalizados (golpes sobre la corteza, partes incendiadas, etc) o inclinados y parte de ellos presentan ramas secas y parte del árbol seco. Todo esto contribuye al riesgo de caída de los ejemplares. En un estrato medio podemos encontrar

Figura 9 Árboles inclinados, vandalizados, quemados y en mal estado sanitario.

En ambas zonas, dependiendo del objetivo y sus limitaciones (tendido eléctrico, riesgo de caída hacia la vía de circulación vehicular. etc) se recomienda entre otras especies:
